Impact d'un incendie de forêt sur l'érosion hydrique dans le bassin versant du Rimbaud (massif des Maures, Var)

par Claude MARTIN *
avec la collaboration de Philippe ALLÉE **

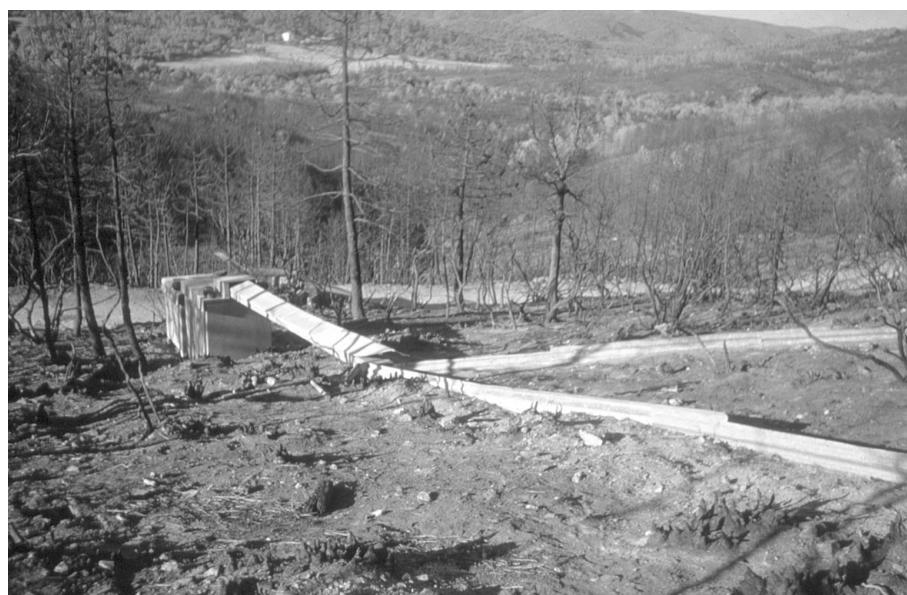
Photo 1 : La parcelle expérimentale en septembre 1990. Cette vue montre la partie inférieure du champ expérimental, la gouttière qui assure l'évacuation des eaux de ruissellement superficiel et des matériaux érodés, et les cuves réceptrices

La parcelle a la forme d'un parallélogramme (superficie : 75,2 m² ; longueur : 12 m) délimité par une double rangée de tôles enfoncées d'une quinzaine de centimètres. La pente avoisine 19 %. La parcelle est reliée par une gouttière à une batterie de deux cuves réceptrices (1200 et 1000 litres) dont la première sert de partiteur au 1/9. Le dispositif est complété par un pluviographe.

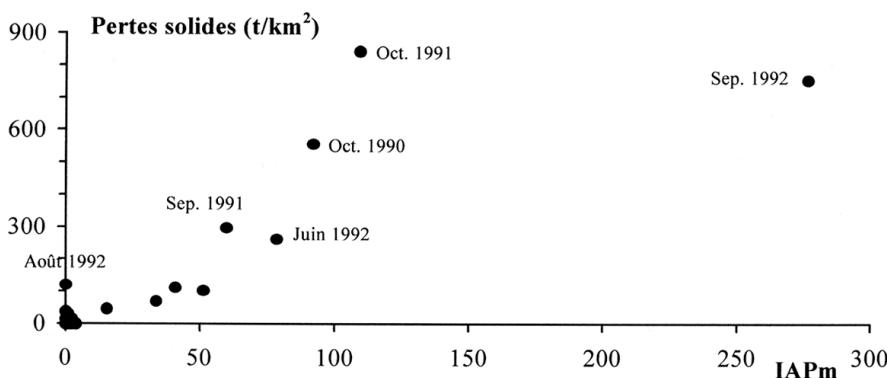
Fig. 2 : Pertes solides mensuelles et indice IAPm à la parcelle incendiée (sept. 1990 - sept. 1992).

De septembre 1990 à août 1992, les pertes de terre mensuelles sont liées à l'indice IAPm par une relation assez forte (Cf. Fig. 2). En dépit des effets de la revégétalisation, le coefficient de corrélation linéaire s'établit à + 0,910. À partir d'octobre 1992, la revégétalisation plus poussée de la parcelle enlève de l'intérêt à l'indice IAPm.

Septembre 1992 s'écarte nettement de l'alignement des autres points : l'érosion est relativement faible par rapport à l'indice IAPm. Certes, la végétation a continué de se développer et le pavage de la parcelle s'est accentué. Juin 1992 pourrait d'ailleurs avoir été influencé par ces évolutions (Cf.

Fig. 2). Mais il faut aussi prendre en compte la violence des précipitations ($i.M : 70$ mm/h), lesquelles se sont abattues en grande partie au cours de l'épisode du 27 septembre (77 mm, avec une intensité en 30' supérieure à 72 mm/h et une intensité en 10' proche de 130 mm/h). En effet, lorsque les précipitations sont très violentes, la lame d'eau à la surface du sol peut devenir suffisamment épaisse pour protéger celui-ci de l'impact des gouttes de pluie (C. MARTIN, 1975, 1990).

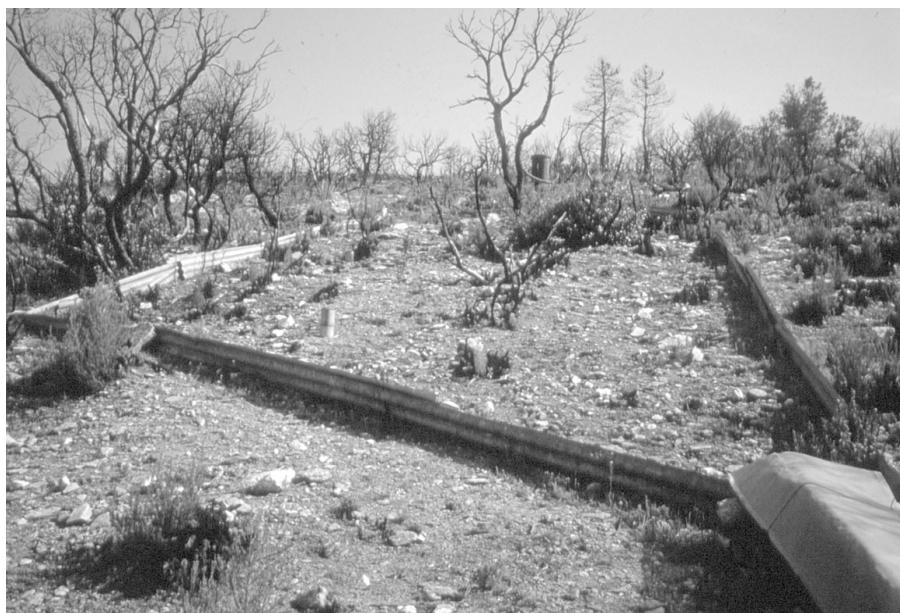
Photo 2 : La parcelle expérimentale en avril 1992. A cette date la reprise végétale sur la parcelle est encore très faible

Le couvert végétal (bruyères arborescentes, arbousiers, jeunes pins maritimes) a subi un feu intense qui n'a rien laissé subsister. La revégétalisation de la parcelle, essentiellement à base de pins, s'est révélée beaucoup plus lente que sur l'ensemble du bassin versant (taux de recouvrement < 5 % en août 1992). Elle n'a pris un réel développement qu'au début de la troisième année après le feu (taux de recouvrement par les arbustes : > 20 % en août 1993 ; > 50 % en août 1994).

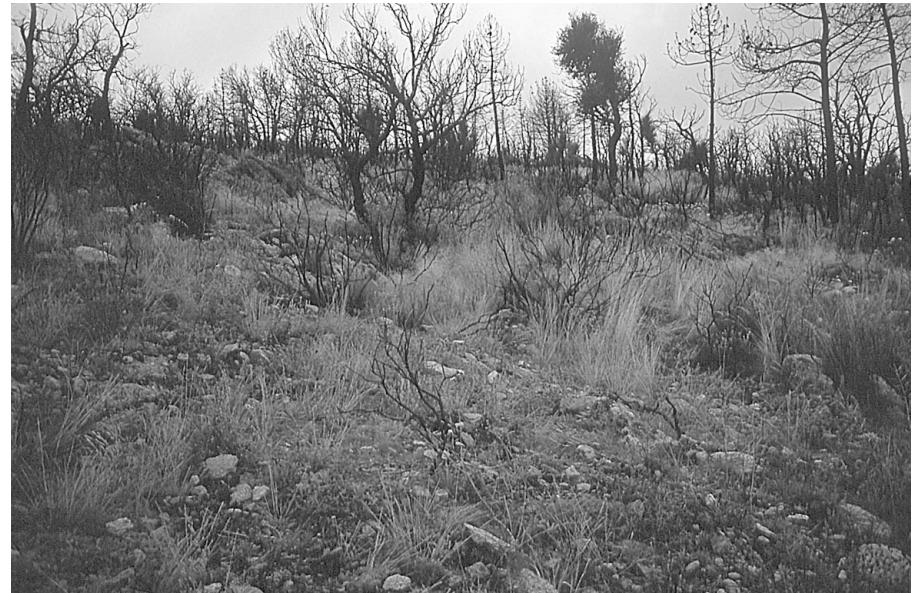
Photo 3 : Un exemple de reprise végétale sur le bassin versant du Rimbaud en octobre 1991

assurait localement une protection efficace contre l'érosion, le plus souvent grâce à la constitution d'un couvert de graminées (taux de couverture par les arbustes : 15 %). L'intensité de la revégétalisation était cependant très hétérogène.

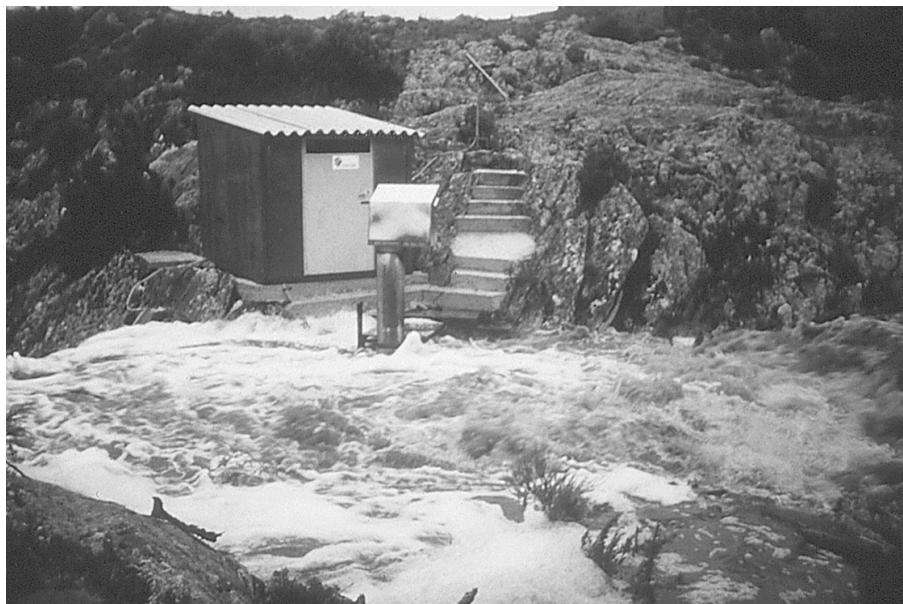
Photo 4 : La station limnigraphique du Rimbaud lors de la crue du 27 septembre 1992. Le débit avoisine ici $7,7 \text{ m}^3/\text{s}$

Les transports solides à l'exutoire du bassin versant ont été mesurés grâce à un prélevage automatique d'échantillons (pas de temps de 30' pendant les crues). La prise d'eau se trouvait sur le bord du déversoir triangulaire de la station limnigraphique, à 30 cm au-dessus de la pointe du V. Une cascade située juste en amont du limnigraphe assure une bonne homogénéisation des eaux. À ces prélèvements automatiques, nous avons ajouté des prélèvements manuels lors des passages sur le terrain. Les échantillons d'eau ont été traités soit par décantation dans le flacon, vidange presque totale et séchage à 40°C , soit, pour les échantillons les moins chargés, par filtration sur membrane. Avant pesée, les culots de flacon comme les membranes étaient passés au dessicteur.

Le seuil du limnigraphe a été vidé immédiatement après l'incendie. Nous en avons retiré $7,5 \text{ m}^3$ environ de galets et de blocs associés à des graviers et des sables grossiers. Le seuil a encore été curé au début de l'année 1991-92. C'est une crue qui a assuré sa vidange en septembre 1992.

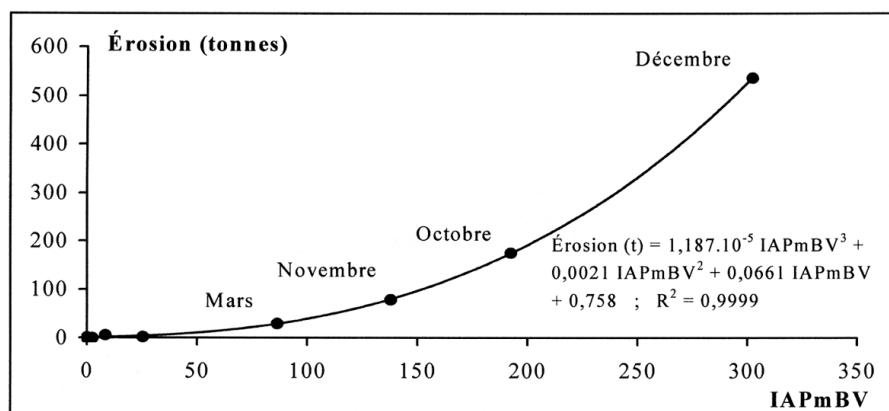
Fig. 3 : Érosion mensuelle et indice IAPmBV dans le bassin versant du Rimbaud en 1990-91.

Les exportations mensuelles mesurées en 1990-91 sont liées à l'indice IAPmBV par une relation très étroite de type polynomial (Cf. Fig. 3).

Modifiée afin que la courbe passe par l'origine, et en exprimant les pertes en t/km^2 , cette relation fournit un indice d'agressivité pluviométrique mensuel susceptible d'être bien adapté à des bassins versants dénudés aux sols peu épais et à texture grossière :

$$\begin{aligned} \text{IPM (avec des t/km}^2) = \\ 0,823 \cdot 10^{-5} \text{ IAPmBV}^3 + \\ 0,00137 \text{ IAPmBV}^2 + \\ 0,04575 \text{ IAPmBV.} \end{aligned}$$
