Présentation des opérations d'aménagement contre l'érosion et les inondations mises en place dans la haute et moyenne vallée de l'Aude à la suite de la crue du 26 septembre 1992 (résumé)

par Daniel CASTEIGNAU *

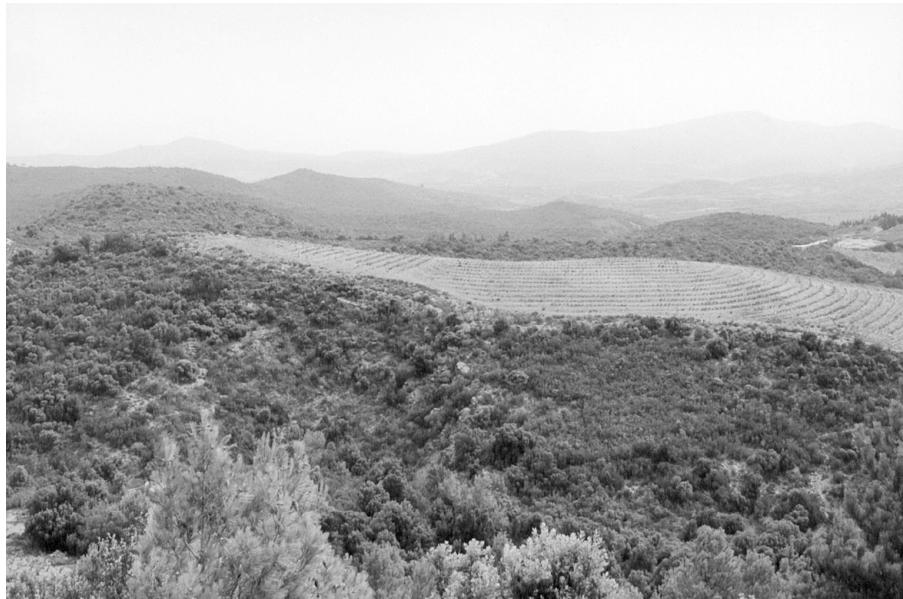
Photo 2 : Plantation de vignes en courbe de niveau dans les Corbières (1998)

ment de banquettes à contre-pente, créations de fossés de ceinture et périphériques...) et de façons culturelles (enherbements de fourrières, revégétalisation de talus) permettant de limiter les phénomènes érosifs liés aux eaux de ruissellements dans les vignobles du limouxin.

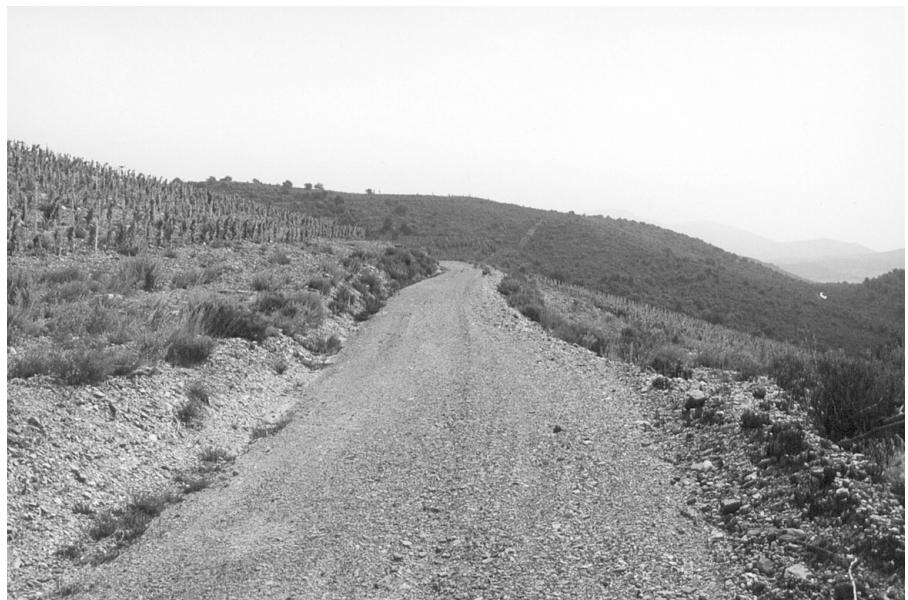
Photo 3 : Banquettes à contrepente (2 à 3%) et plantation de vignes en courbe de niveau à Embres dans les Corbières (1998)

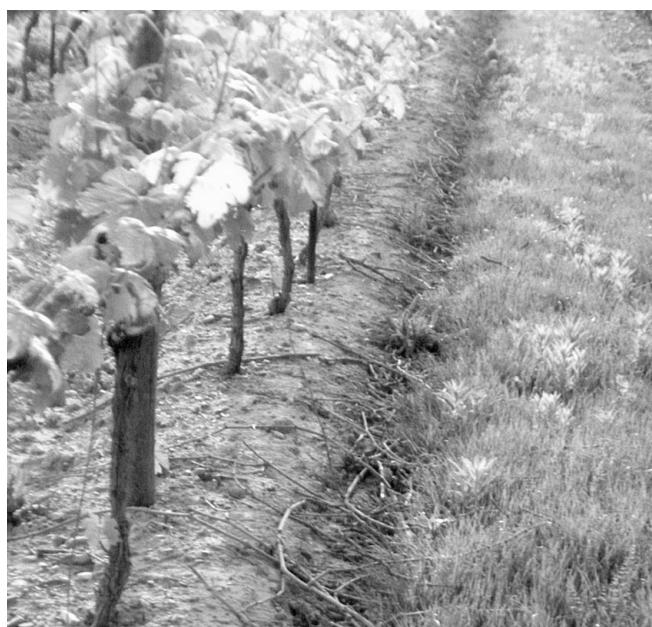
Photo 4 : Enherbement en inter rang sur vigne (Roquetaillade, mai 1999)
